Keberkesanan Langkah Pengawalan Hakisan di Tapak Kampus Baharu, Universiti Pendidikan Sultan Idris

*Effectiveness of Erosion Control Measures on
New Campus Site, Universiti Pendidikan Sultan Idris*

**Mohamad Suhaily Yusri Che Ngah, Mohmadisa Hashim,
Nasir Nayan, Yazid Saleh, Mohd Shiefpool Ahamad, Tariq Syabil Ismail**

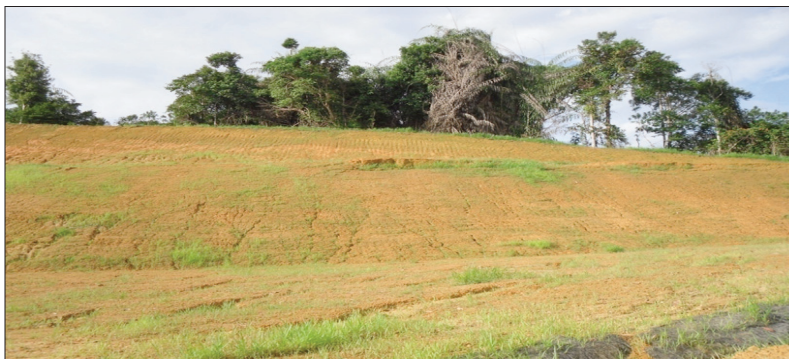
Rajah 2 Keadaan Cerun K

Kawasan Cerun K merupakan kawasan cerun yang dipotong seperti dalam Rajah 2. Panjang Cerun K ialah 17.6 meter dan pin hakisan telah dipacakkan di tiga kawasan iaitu di bahagian atas cerun, bahagian tengah cerun dan bahagian bawah cerun. Setiap pin hakisan dipacakkan ke dalam tanah sebanyak 26.5cm. Kemudian bacaan akan diambil mengikut minggu untuk mengenal pasti kadar hakisan yang berlaku di kawasan cerun yang tidak dilitupi oleh tumbuhan dan tidak mempunyai kaedah pengawalan hakisan. Kajian dilakukan selama satu minggu untuk mengenal pasti kadar hakisan yang berlaku di kawasan Cerun K. Setiap minggu ukuran penurunan dan kenaikan tanih yang berlaku di kawasan Cerun K dilihat dan dicatatkan. Ukuran diambil dengan menggunakan pita pengukur.

Walau bagaimanapun, jika langkah pengawalan persekitaran Pond 4 seperti pengawalan cerun tidak gagal, maka masalah ini dapat dikurangkan. Pengawalan Cerun K masih tidak efektif atau bersifat gagal manakala pembinaan kolam takungan sedimen (Pond 4) adalah efektif dan berjaya. Oleh itu, kaedah kawalan kestabilan cerun perlu dikaji untuk menjadikan cerun K lebih stabil.

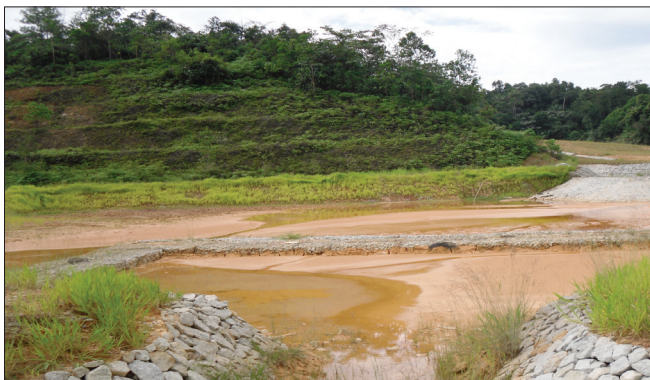
Rajah 3 menunjukkan keadaan kolam takungan sedimen dipenuhi dengan sedimen yang termendap. Rajah 4 pula menunjukkan pandangan dari atas kawasan kolam takungan sedimen yang terdedah tanpa tanaman tutup bumi dan pokok. Manakala Rajah 5 menunjukkan permukaan cerun yang berdekatan dan merupakan salah satu Cerun K yang terhakis sehingga membentuk galur. Hakisan ini menyebabkan sedimen dibawa oleh larian air permukaan apabila hujan. Berdasarkan Rajah 6, kelihatan sedimen yang termendap dan masih belum dibawa masuk ke dalam kolam takungan sedimen. Sementara itu, Rajah 7 menunjukkan sedimen yang termendap sementara di dalam laluan alternatif yang dibina sebelum masuk ke dalam Pond 4. Rajah 8 pula menunjukkan sedimen baru masuk dan termendap di dalam kolam takungan.

Rajah 3 Kolam takungan sedimen
Sumber: Kerja Lapangan, 20 November 2011

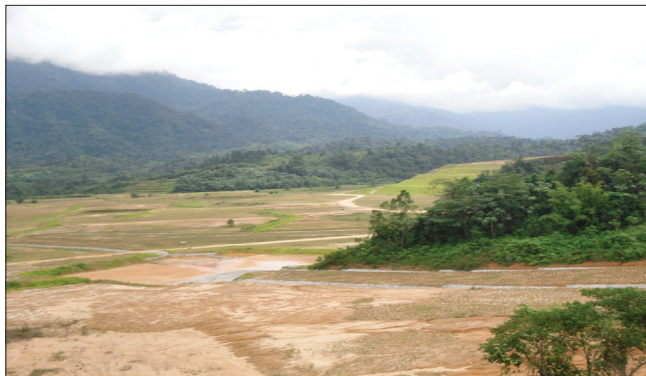
Rajah 4 Permukaan persekitaran Pond 4 dari Cerun K
Sumber: Kerja Lapangan, 25 November 2011

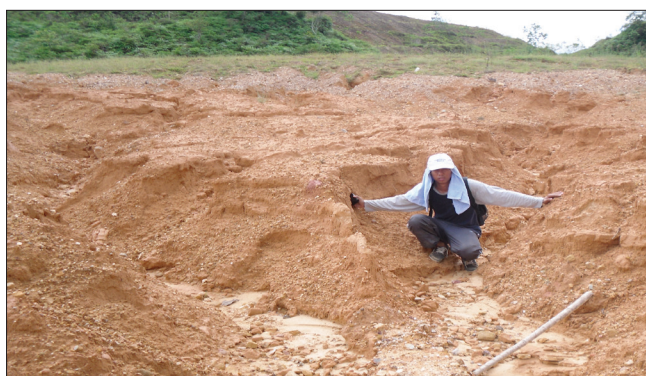
Rajah 5 Hakisan galur yang terbentuk akibat ketiadaan kawalan hakisan di permukaan Cerun K
Sumber: Kerja Lapangan, 25 November 2011

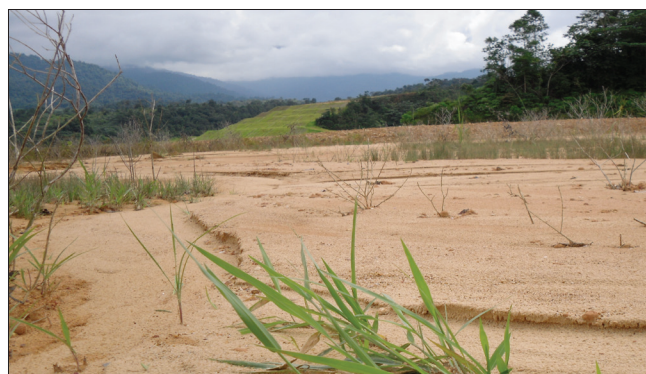
Rajah 6 Pergerakan sedimen yang terhasil dari proses hakisan di permukaan Cerun K
Sumber: Kerja Lapangan, 25 November 2011

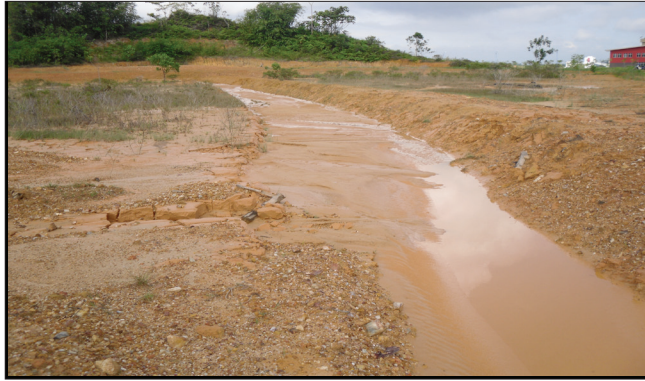
Rajah 7 Pergerakan Sedimen Masuk ke Dalam Laluan Alternatif Sebelum Masuk ke Pond 4
Sumber: Kerja Lapangan, 25 November 2011

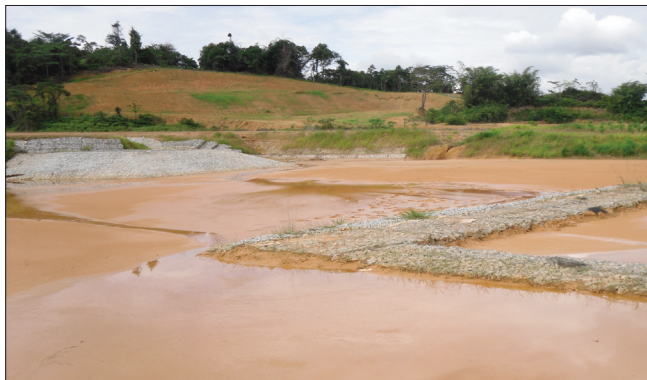
Rajah 8 Pemendakan sedimen di dalam Pond 4 serta pandangan hadapan Cerun K
Sumber: Kerja Lapangan, 25 November 2011
